Bomeneffectanalyse

38 bomen  
De Wieken  
Vught

Dossiernummer 302380

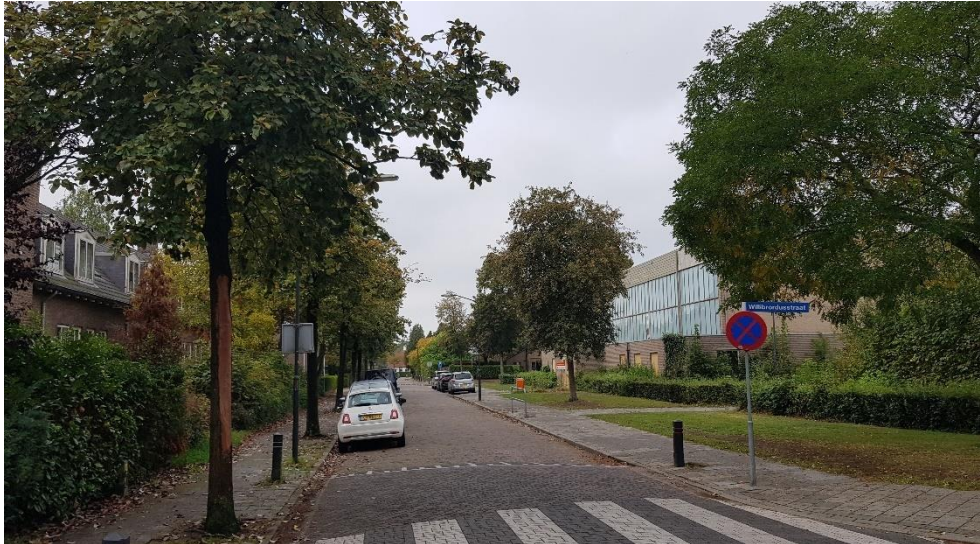
Foto 1. Situatie Lidwinastraat vanaf de kruising met de Willibrordusstraat

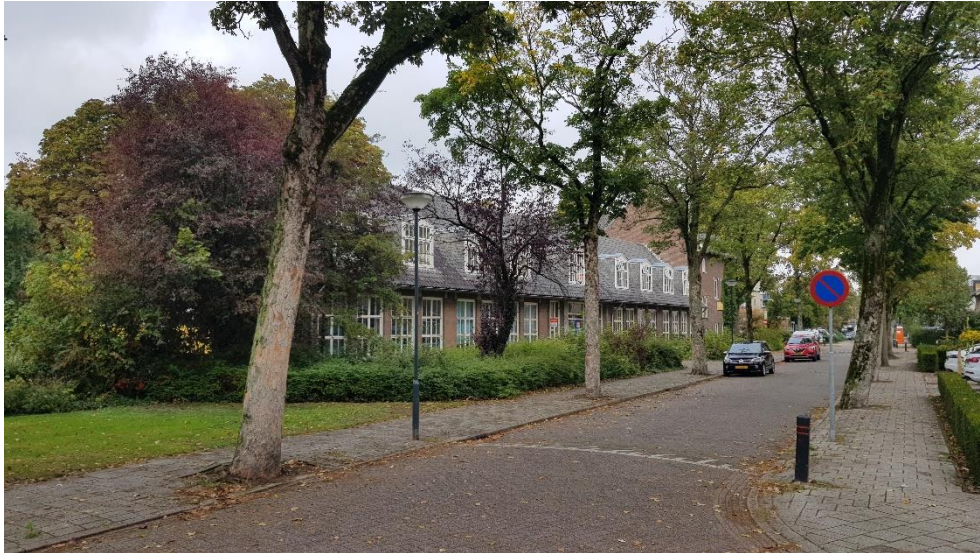
Foto 2. Situatie Willibrordusstraat

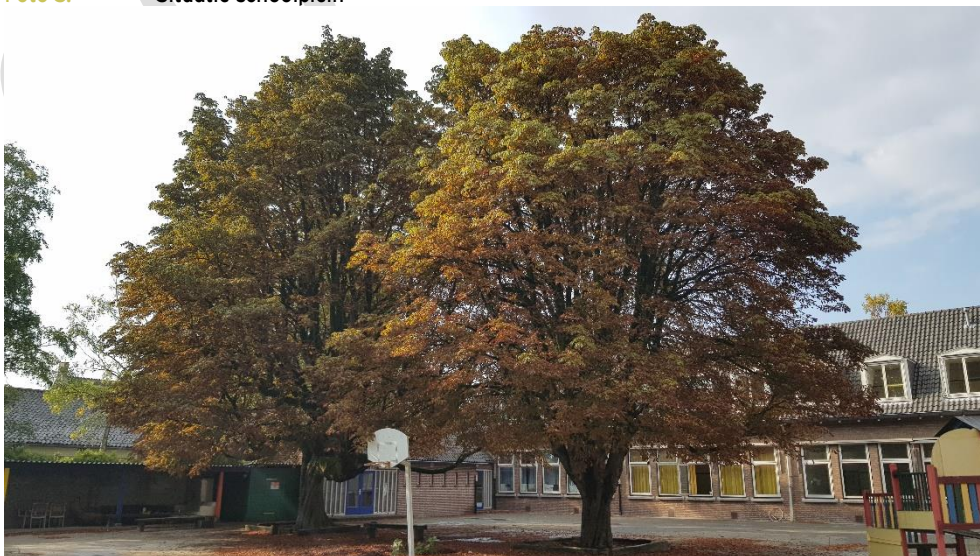
Foto 3. Situatie schoolplein

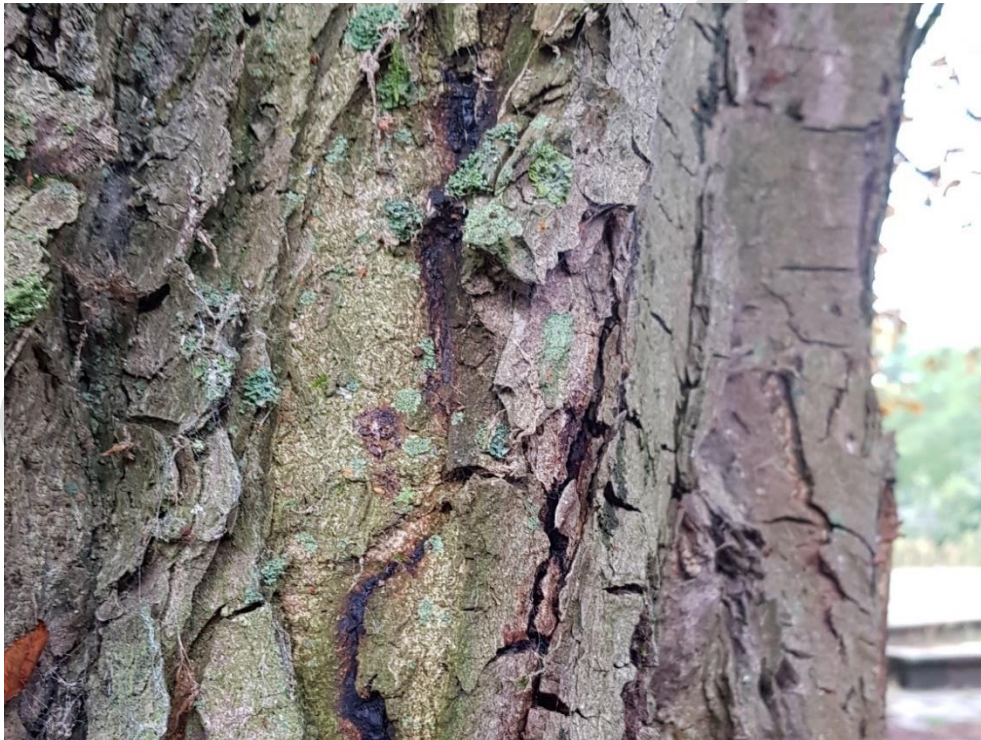
Bij boom 58, een dubbelbloemige paardenkastanje, hebben wij symptomen van kastanjabloedingsziekte waargenomen (zie foto 4). Deze ziekte zorgt voor uitbreidende baststerfte en leidt tot conditieverlies en breukgevaarlijke takken en/of een breukgevaarlijke stam. Uiteindelijk sterven aangetaste bomen af, hoewel dit proces bij dergelijke grote, oude paardenkastanjes lang niet zo snel gaat als bij jongere bomen.

Foto 4. Bloedingsplekken als gevolg van kastanjabloedingsziekte

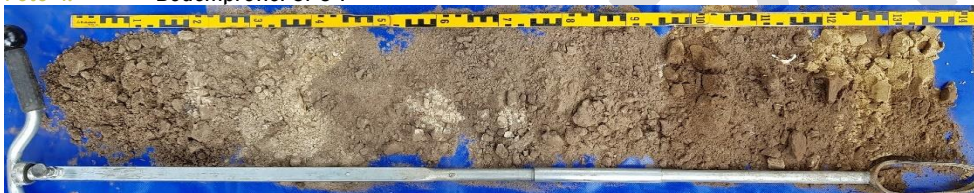
De toplaag van de bodem bestaat bij boom 23 tot circa 90 cm diepte uit relatief grof humusarm zand. Daaronder bevindt zich tot minimaal 130 cm diepte matig humeus zand. Bij boom 51 hebben wij een matig humeuze zandlaag tot 130 cm diepte aangetroffen. Bij boom 61 is geen (matig) humeuze top- of onderlaag aanwezig en is de bodem erg schraal. Bij boom 32 hebben wij een matig humeuze toplaag van circa 30 cm aangetroffen. Daaronder bevindt zich een laag humusarm grof zand, met vanaf 90 cm diepte uiterst humusarm (bouw)zand. Op foto 5 t/m 8 zijn onze opgeboorde bodemprofielen afgebeeld.

Foto 4. Bodemprofiel GPO 1

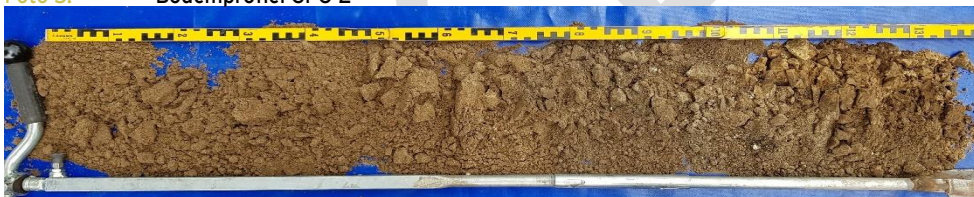
Foto 5. Bodemprofiel GPO 2

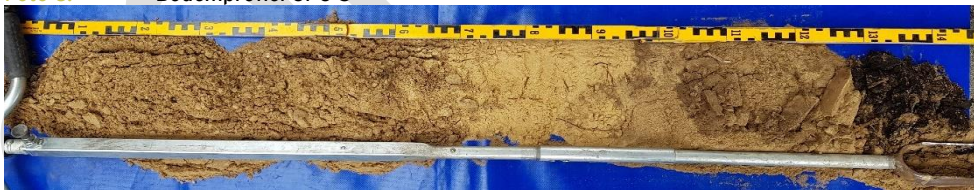
Foto 6. Bodemprofiel GPO 3

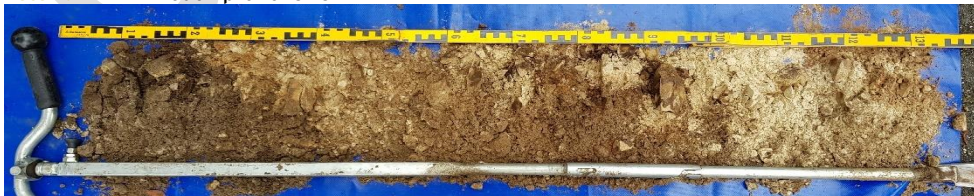
Foto 7. Bodemprofiel GPO 4

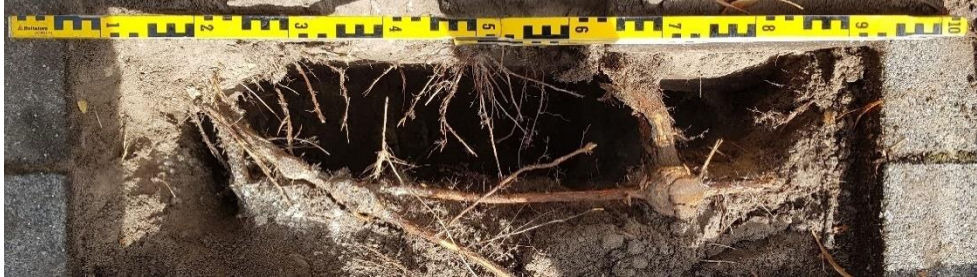
Wij hebben in alle proefsleuven (fijne) beworteling aangetroffen tot circa 130 cm diepte, maar verreweg de meeste wortels bevinden zich in de bovenste 30 tot 40 cm van de bodem. De boomspiegels zijn in de meeste gevallen intensief doorworteld. Net onder de verharding hebben wij bij alle bomen een dicht pakket aan beworteling aangetroffen. De conditie van sommige bomen is beter dan verwacht mag worden op basis van de schrale groeiplaatsen. Wij verwachten daarom dat er een kans is dat wortels zich tot onder in de rijbaanfundering en mogelijk zelfs tot in het riool hebben ontwikkeld. Dit hebben wij echter in ons onderzoek niet aan kunnen tonen. Op foto 9 t/m 12 zijn onze proefsleuven afgebeeld.

Foto 8. Beeld van beworteling GPO 1

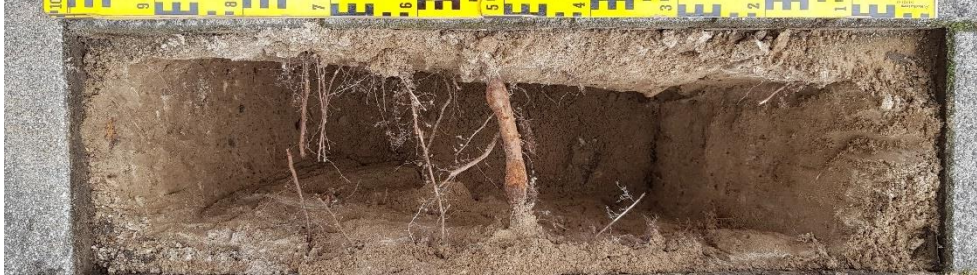
Foto 9. Beeld van beworteling GPO 2

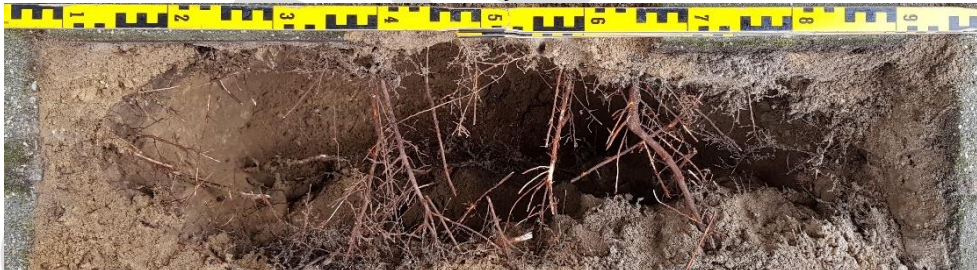
Foto 10. Foto 11. Beeld van beworteling GPO 3

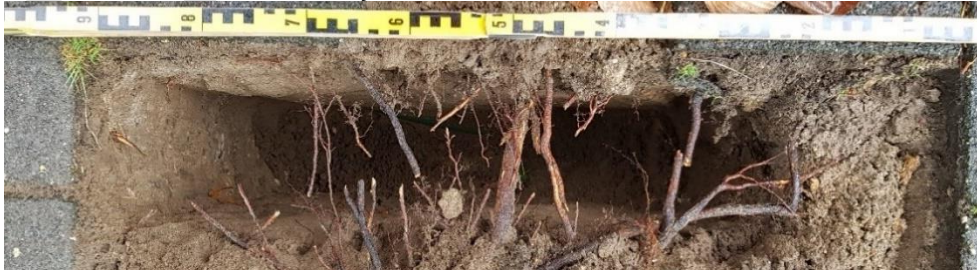
Foto 11. Beeld van beworteling GPO 4

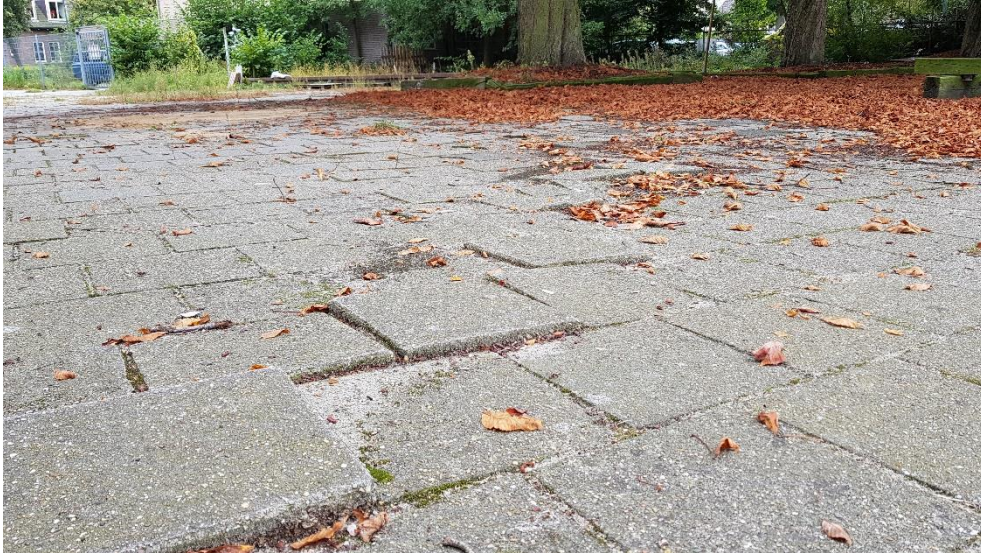
Bij bomen die de verharding opdrukken (zie foto 12) hebben wij wortels vrij gegraven. Veel van de onderliggende wortels hebben een diameter van meer dan 5 cm (zie foto 13). Op deze foto's gaat het om verhardingsopdruk bij de grote paardenkastanjes, op circa 15 m vanaf de stam.

Foto 12. Verhardingsopdruk

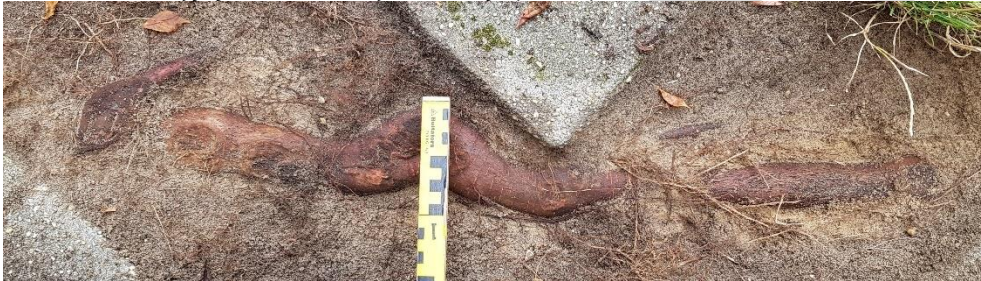
Foto 13. Vrijgegraven wortels bij verhardingsopdruk op foto 12
