## Verkeersonderzoek “Het Kwartier”

**Aan:** gemeente Vught  
**Van:** DTV Consultants  
**CC:**  
**Datum:** 5 mei 2022

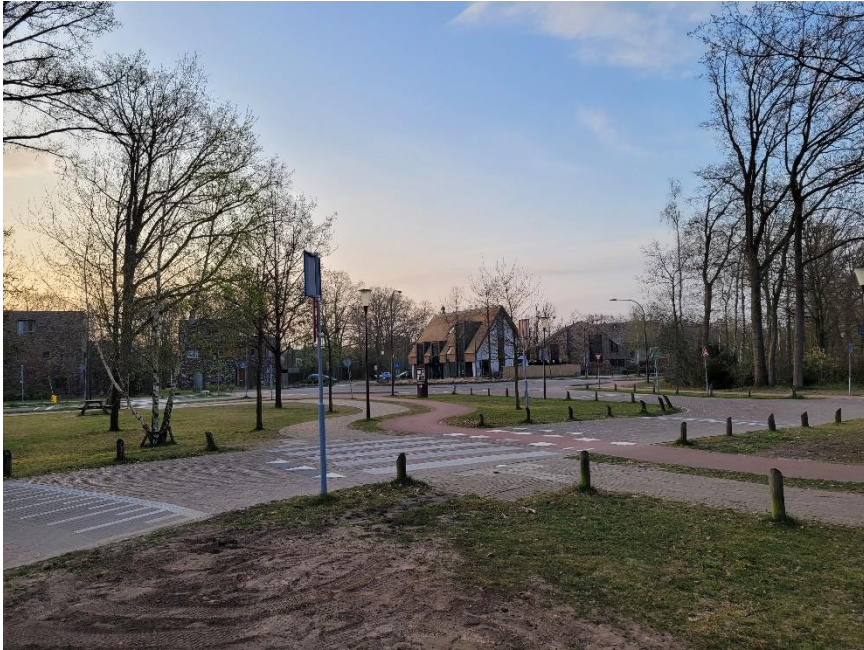
Op het grasveld naast de kruising met de Willem de Rijkelaan zijn sporen aanwezig van fietsers die de "slinger" in het fietspad afsnijden en oversteken naast de fietsoversteekplaats.

*Afbeelding 5: Oversteek bij de Willem de Rijkelaan*

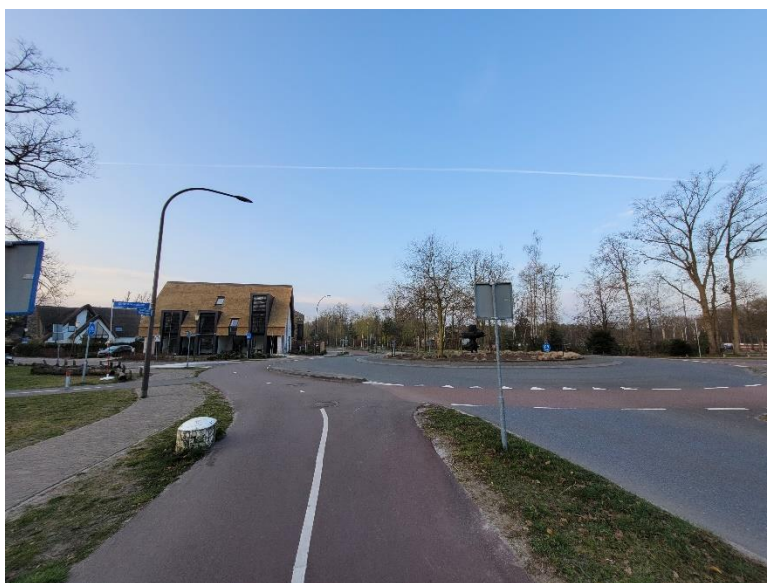
De rotonde aan de Postweg heeft een fietsstrook met een smalle fysieke afscheiding tussen de rijstrook en de fietsstrook. In de richtlijnen wordt vanuit het oogpunt van verkeersveiligheid aanbevolen om een vrijliggend fietspad toe te passen, op een afstand van 5 meter van de rijbaan. Dat zorgt ervoor dat automobilisten beter kunnen inschatten of een fietser de rotonde vervolgt of verlaat, zorgt voor beter zicht op overstekende fietsers en zorgt ervoor dat een auto zich kan opstellen tussen rotonde en fietsoversteek.

*Afbeelding 7: Aansluiting Juliana van Stolberglaan op de rotonde*

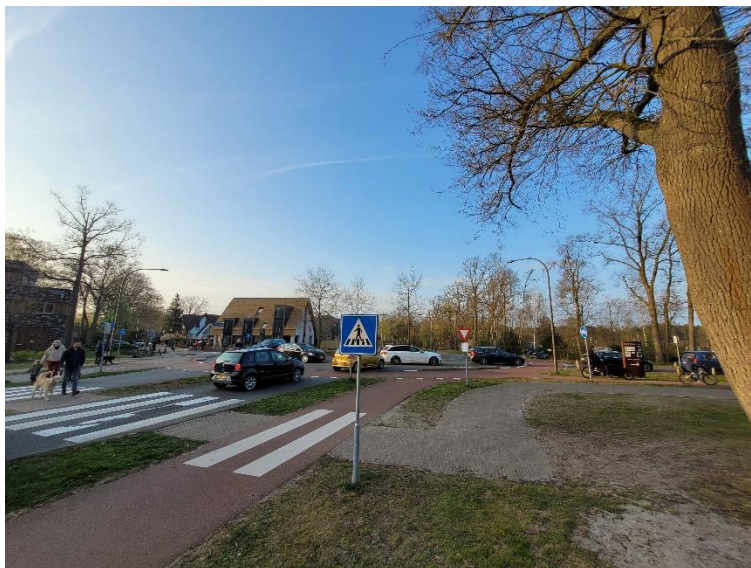
Omdat zowel het fiets- als het gemotoriseerd verkeer op hetzelfde moment richting Het Kwartier rijdt, ontstaan er potentiële conflictsituaties. Verkeer dat vanaf de rotonde richting de Willem de Rijkelaan rijdt zorgt in het piekmoment voor wachtrijvorming (zie afbeelding 8). Automobilisten moeten hierdoor lang wachten voor ze het fietspad kunnen kruisen. In meerdere gevallen stonden automobilisten langer dan 1 minuut stil bij het kruispunt, maar omdat zij daarvoor al in een wachtrij stonden, komt het voor dat automobilisten vanaf voor de rotonde in totaal langer dan 3 minuten nodig hebben om het fietspad te passeren.

*Afbeelding 8: Drukke op de rotonde*

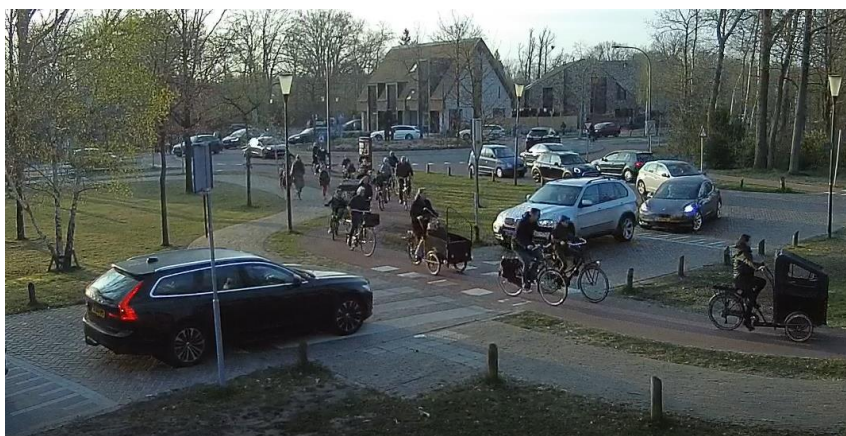
Afslaande bestuurders richting de Willem de Rijkelaan moeten tijdens het piekmoment in de meeste gevallen stoppen om voorrang te verlenen aan de grote stroom fietsers die de Willem de Rijkelaan kruisen (zie afbeelding 9). Tijdens het piekmoment rijdt er een continue stroom fietsers vanaf de rotonde de Willem de Rijkelaan op. Wanneer automobilisten het gevoel krijgen lang te moeten wachten, zorgt dit ervoor dat zij een kleiner hiaat als acceptabel zien om het fietspad te kruisen. Uit de camerabeelden blijkt dat dit meerdere malen voorkomt tijdens het piekmoment (zie afbeelding 10). Echter heeft dit er niet toe geleid dat fietsers moesten uitwijken of afremmen om een conflict te voorkomen. De camerabeelden lieten zien dat dit buiten het piekmoment niet of nauwelijks voorkomt. Automobilisten handelen op deze manier enkel bij extreme drukte.

*Afbeelding 9: Drukke bij de kruising*

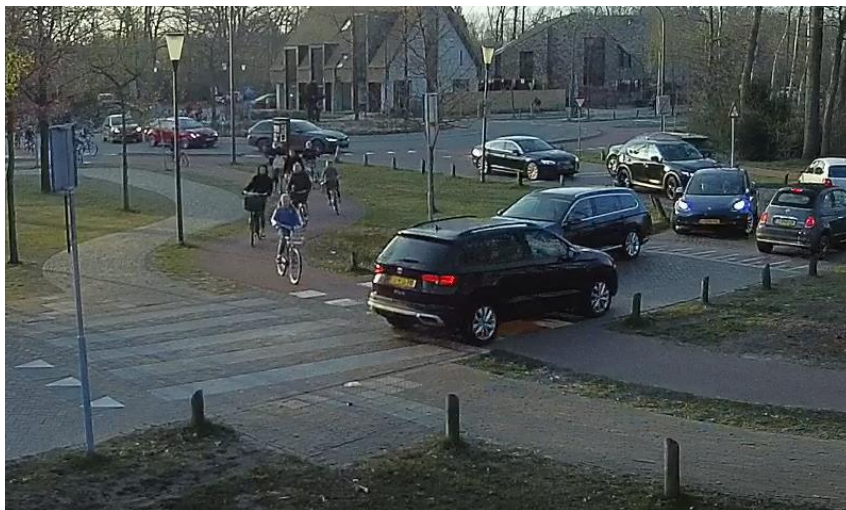
*Afbeelding 10: Voertuig kruist fietspad*

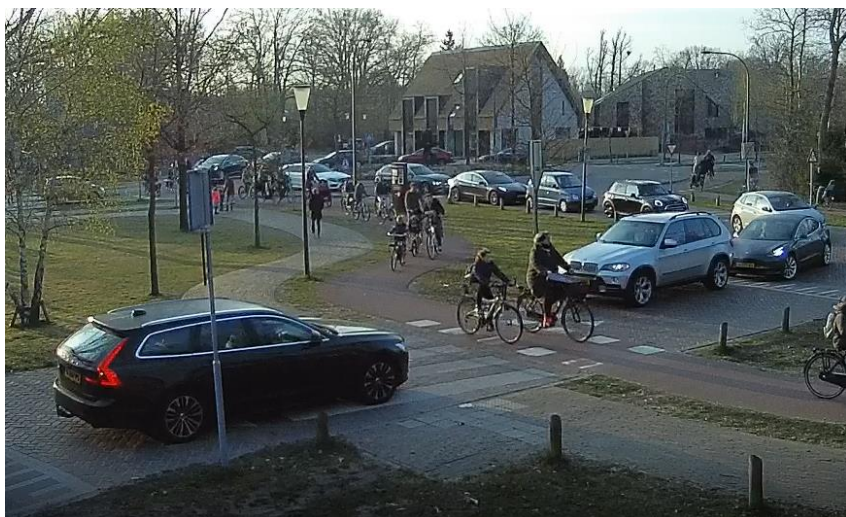
Afbeelding 11 laat zien dat tijdens het piekmoment het verkeer richting Het Kwartier stilstaat. Ook de tegengestelde richting staat tijdens het piekmoment vast. Het gemotoriseerd verkeer richting de school gebruikt de parkeerplaats voor de school om kinderen af te zetten en rijdt vervolgens via de Willem de Rijkelaan weer terug de rotonde op. Hierdoor staat het gemotoriseerd verkeer dat tijdens het piekmoment weer wegrijdt ook lang stil in de richting van de rotonde. In de schouw is vastgesteld dat gemotoriseerd verkeer dat in de rij aansluit voornamelijk van de parkeerplaats van de school, en niet van de bewoners rondom de school kwam. Tijdens de cameraopnamen stond er een werkvoertuig stil op de Willem de Rijkelaan, dit heeft mogelijk geleid tot extra oponthoud.

*Afbeelding 11: Drukke voor de afslag*

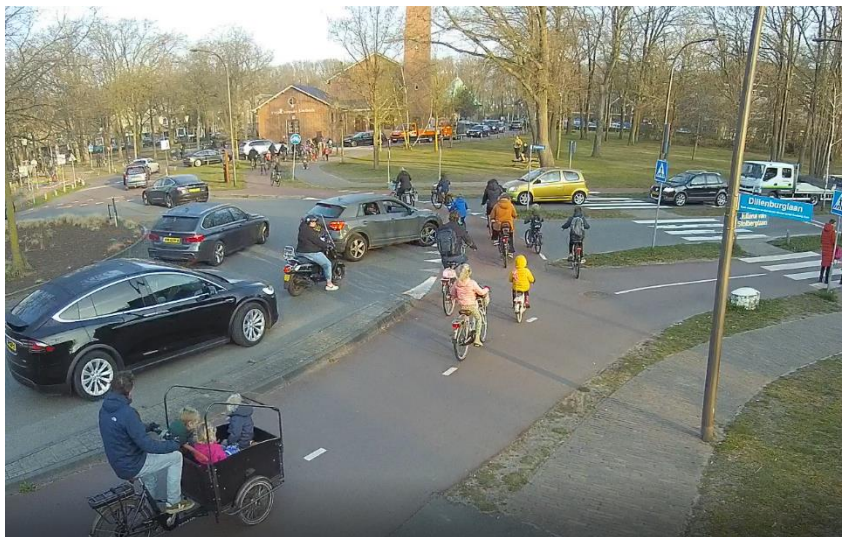
Tijdens het piekmoment was er sprake van wachtrijvorming op twee afslagen – richting de Willem de Rijkelaan en in de noordelijke richting van de Postweg – van de rotonde door de grote hoeveelheid fietsers (zie afbeelding 12). In enkele gevallen ging het om langer dan een minuut stilstaan. Deze fietsers komen voornamelijk vanuit de Poortlaan en vanuit de zuidelijke richting op de Postweg de rotonde op.

*Afbeelding 12: Drukte op de rotonde*

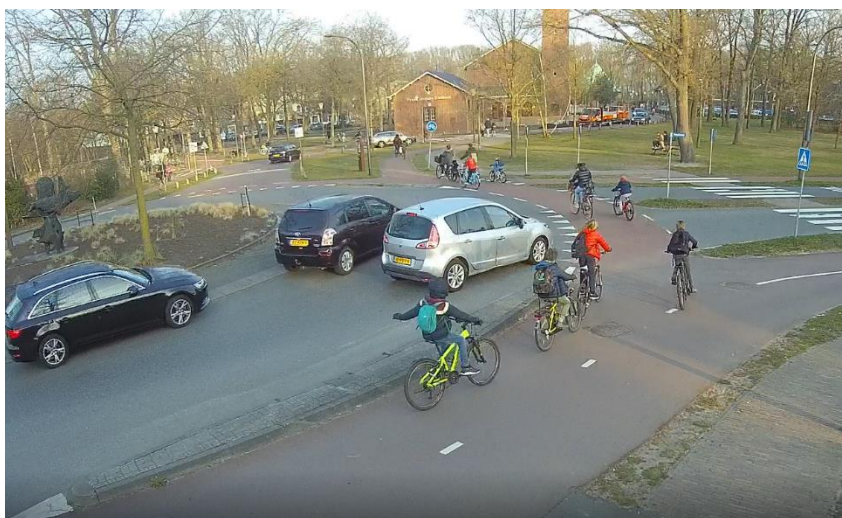
Gemotoriseerd verkeer dat haar weg vervolgt over de Postweg, blokkeert tijdens de drukke momenten tijdelijk de doorgang op de rotonde. Op de rotonde is geen opstelstrook (tussen de rijbaan en het fietspad) aanwezig voor gemotoriseerd verkeer, waardoor een voertuig dat voorrang verleent direct de rotonde voor achteropkomend verkeer blokkeert. Dit zorgde er tijdens het cameraonderzoek twee keer voor dat automobilisten, die richting de Willem de Rijkelaan willen, de wachtende auto's passeren (zie afbeelding 13). Dit zorgde tijdens de schouw niet voor onveilige situaties; de snelheid op de rotonde ligt laag en het overzicht bleef goed.

*Afbeelding 13: Auto haalt andere auto in op rotonde*

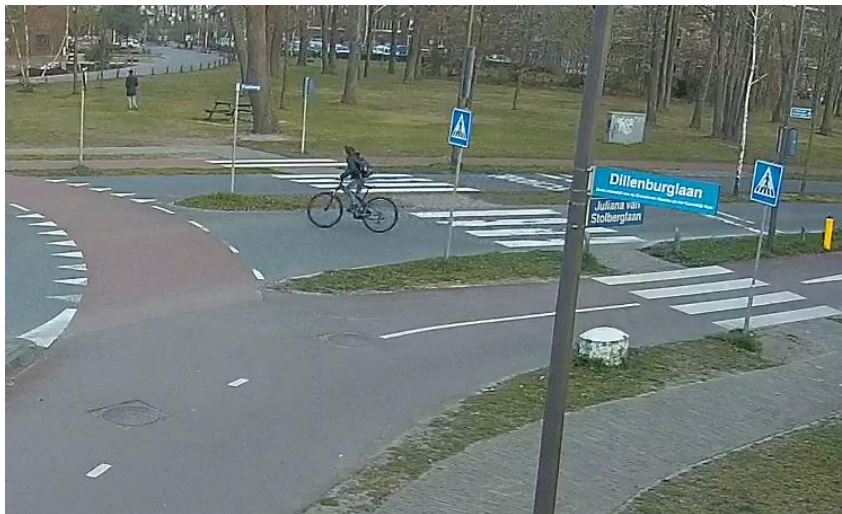
Voor automobilisten is het lastig in schatten of fietsers vanaf de Juliana van Stolberglaan richting de rotonde linksaf of rechtsaf gaan. Dit komt omdat het fietspad dicht langs de rotonde ligt en het beslipunt dichtbij de rotonde ligt.

*Afbeelding 14: Fietser steekt schuin over vanuit de Juliana van Stolberglaan*

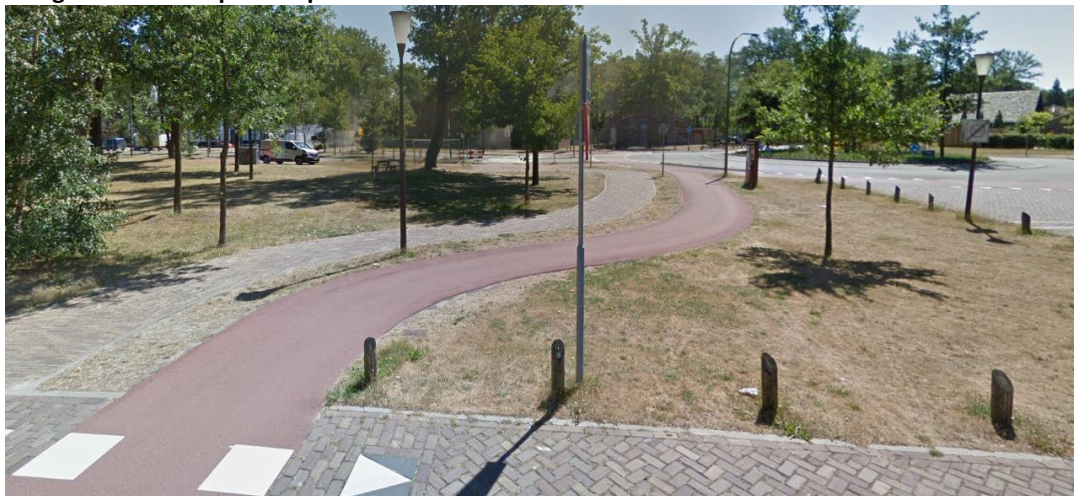
*Afbeelding 17: 'Slinger' in het fietspad*

Het fietspad richting de fiets- en voetgangersoversteek sluit haaks aan. Om haaks te kunnen aansluiten zit er een 'slinger' in het fietspad (afbeelding 17). Automobilisten die vanaf de rotonde komen, hebben beperkt zicht op de fietsers die aankomen. Uit het cameraonderzoek is gebleken dat auto's ruim voor de oversteek stoppen om beter zicht te hebben of erg hun best moeten doen om uit het raam te kunnen kijken. Door deze slinger te verplaatsen en het fietspad op een eerder punt haaks aan te sluiten hebben automobilisten beter zicht op de naderende fietsers.

Een aanvulling op deze maatregel is het aanbrengen van lage begroeiing langs de weg en/of langs het fietspad, zodat kinderen het fietspad blijven volgen en niet over het gras kunnen fietsen. Dit zorgt ervoor dat het oversteekgedrag gecentreerd blijft, wat een positief effect heeft op de verkeersveiligheid. Bij begroeiing is het belangrijk dat deze laag is en blijft want anders beperkt de begroeiing het zicht.

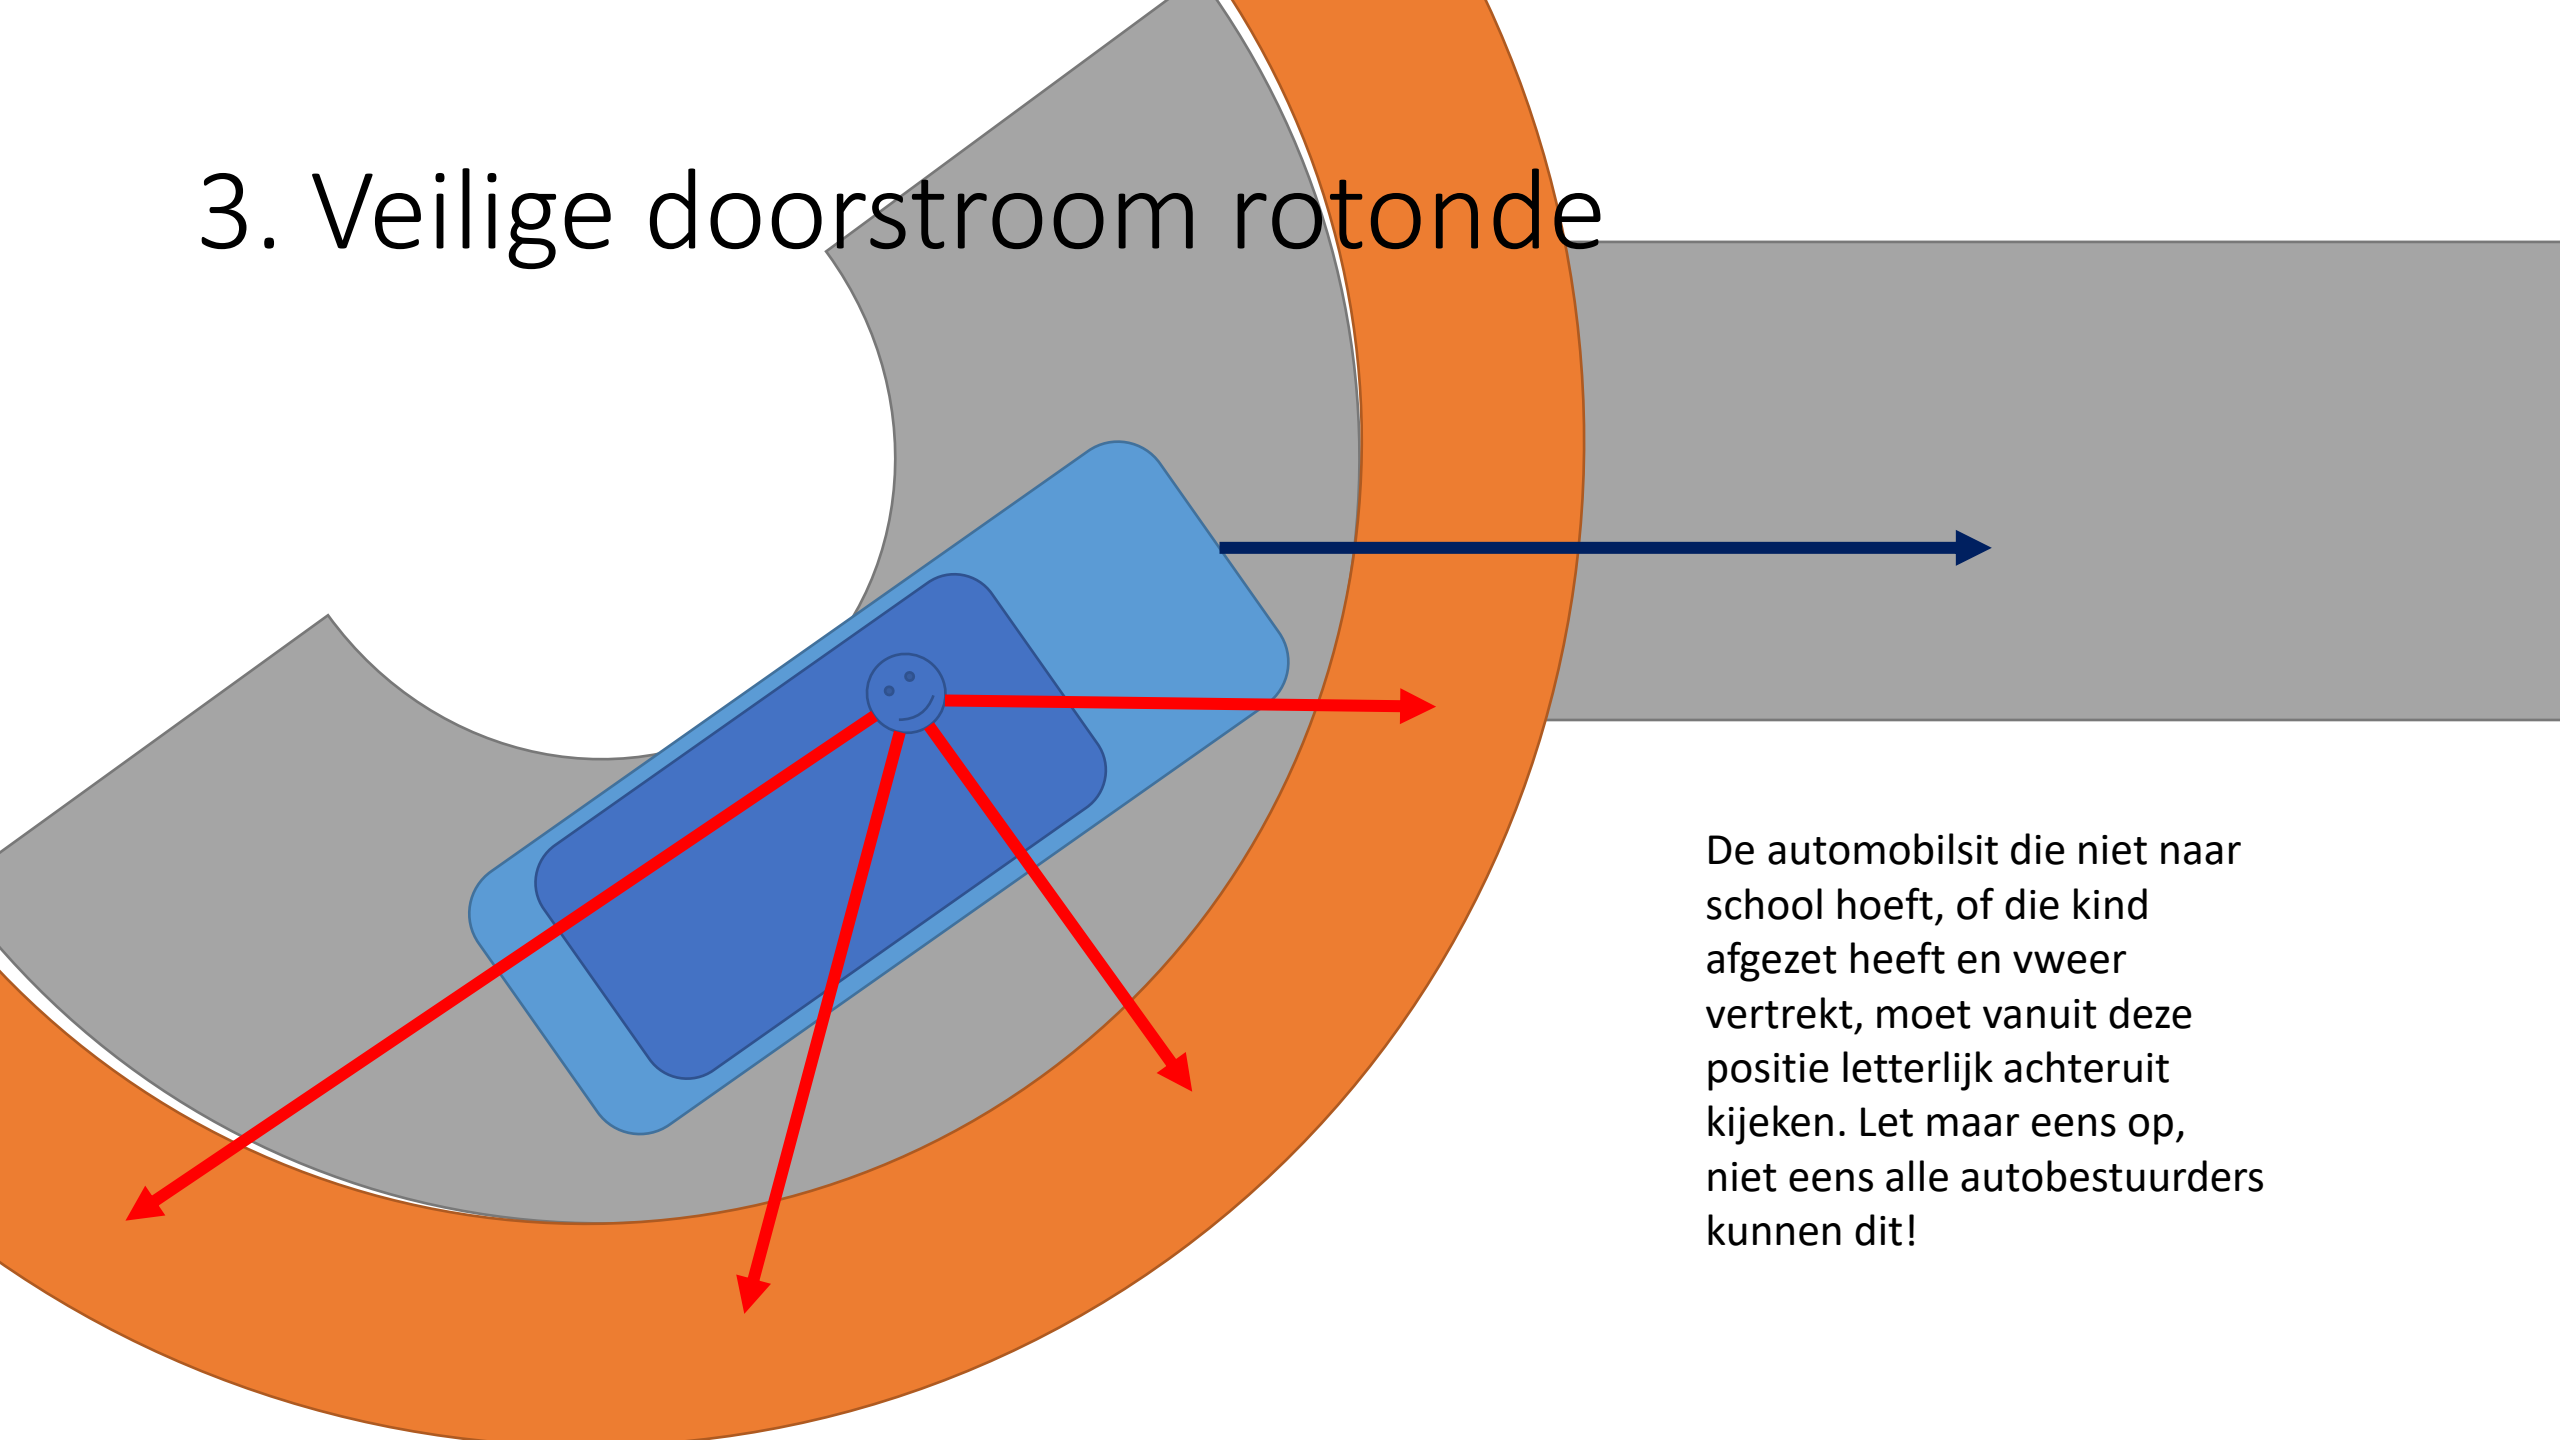
De automobilist die niet naar school hoeft, of die kind afgezet heeft en vweer vertrekt, moet vanuit deze positie letterlijk achteruit kijken. Let maar eens op, niet eens alle autobestuurders kunnen dit!
