## Verkeersonderzoek “Het Kwartier”

**Aan:** gemeente Vught  
**Van:** DTV Consultants  
**CC:**  
**Datum:** 5 mei 2022

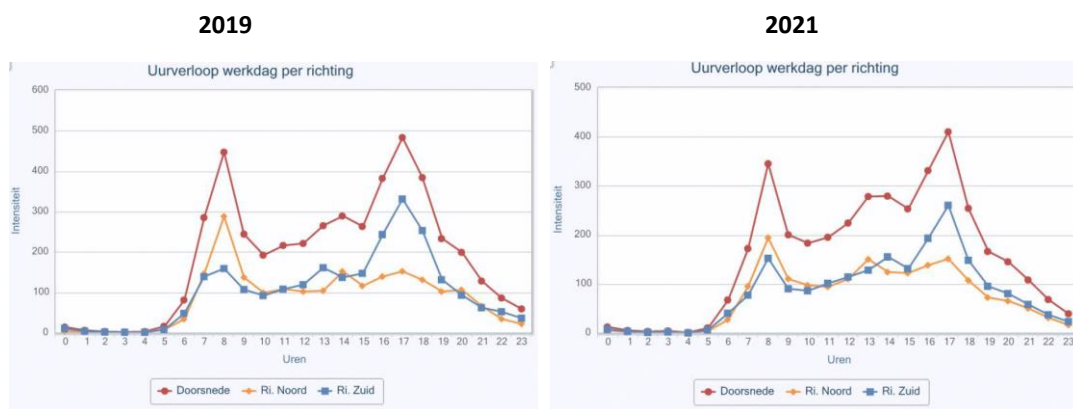
De gemeente heeft in 2019 en 2021 metingen uitgevoerd op de Postweg. Op een gemiddelde werkdag in 2019 maken er circa 4.500 voertuigen gebruik van de Postweg. Tijdens het drukste uur gebruiken circa 500 voertuigen de weg. Het aandeel vrachtverkeer ligt op 2,3%. De V85 ligt op 57 km/h. Dit betekent dat de snelheid van 57 km/h door 85% van de bestuurders niet wordt overschreden en dat 15% van de bestuurders met een snelheid hoger dan 57 km/h rijdt.

In 2021 ligt het aantal voertuigen lager; gemiddeld gebruiken 3.750 voertuigen per werkdag de Postweg. Ten tijde van deze meting gelde er COVID19 maatregelen, dit heeft mogelijk effect gehad op het aantal voertuigen dat op de weg rijdt. Tijdens het drukste uur in 2021 gebruiken circa 400 voertuigen de weg. Het aandeel vrachtverkeer is gestegen naar 4,4%, de V85 ligt op 59 km/h.

Afbeelding 2: intensiteiten Postweg. Links: tussen Poortlaan en Louise de Colignylaan van 06-05-2019 t/m 22-05-2019. Rechts: tussen Loonsebaan en Sportlaan van 24-06-2021 t/m 12-07-2021. (bron: Gemeente Vught)

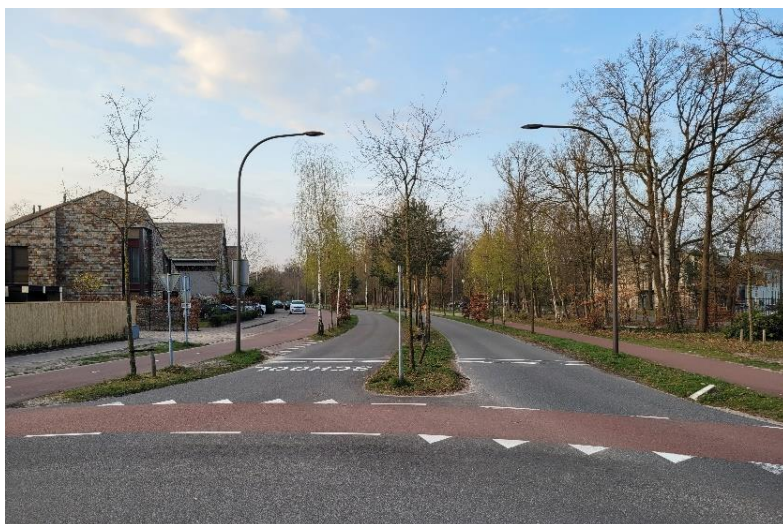
De hoofdweg op de Postweg is een gebiedsontsluitingsweg met gescheiden rijbanen en met een maximumsnelheid van 50 km/h. De rijbaan is uitgevoerd in asfalt en is omringd door relatief veel kleine bomen, echter groeien deze bomen komende jaren tot grotere bomen. Aan de noordwestkant van de Postweg bevindt zich een eenrichtingsfietspad en aan de oostkant van de hoofdweg ligt een fietsstraat – de Juliana van Stolberglaan – waar in beide richtingen gefietst kan worden. Bij het naderen van de rotonde rijdt het autoverkeer de schoolzone binnen. Dit is aangegeven met een dubbele doorgetrokken streep dwars over de weg en de tekst "schoolzone" (zie afbeelding 3).

*Afbeelding 3: Rijbaan nabij schoolzone*

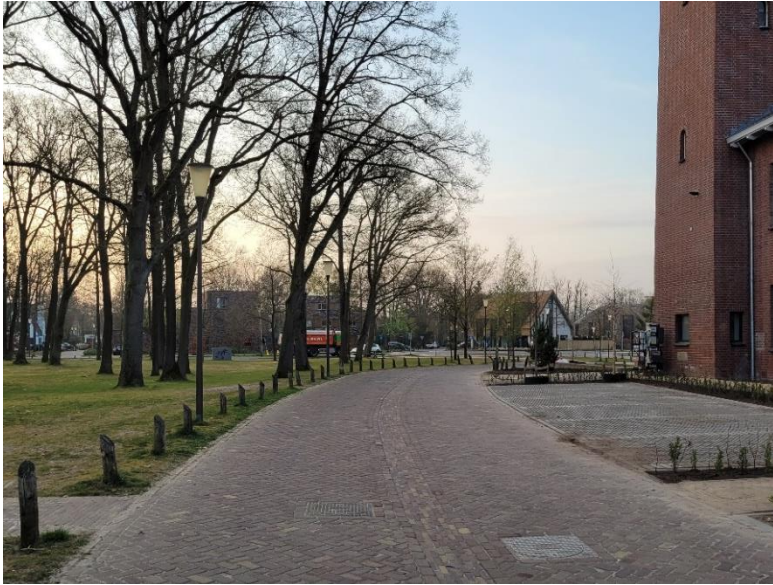
De Willem de Rijkelaan is een erftoegangsweg met een maximumsnelheid van 30 km/h. De Willem de Rijkelaan sluit aan op de rotonde aan de Postweg. De rijbaan is uitgevoerd in klinkerverharding. Langs de rijbaan zijn paaltjes geplaatst (zie afbeelding 4); op die manier is het niet mogelijk om langs de kant van de weg te parkeren. De Willem de Rijkelaan is de enige ontsluiting voor gemotoriseerd verkeer voor de woningen en voorzieningen aan de Willem de Rijkelaan.

*Afbeelding 4: Willem de Rijkelaan*

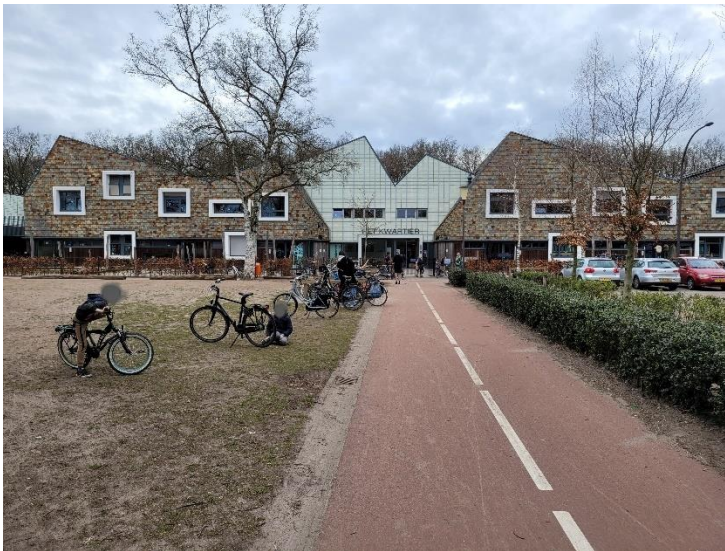
Fietsers richting de school vervolgen hun weg over een vrijliggend tweerichtingsfietspad dat uitmondt op Het Kwartier. Langs het vrijliggend tweerichtingsfietspad staan enkele houten fietsrekken (zie afbeelding 6). In de praktijk blijken dit er te weinig; op het grasveld naast het tweerichtingsfietspad staan namelijk veel fietsen geparkeerd.

*Afbeelding 6: Fietsenstallingen Het Kwartier*

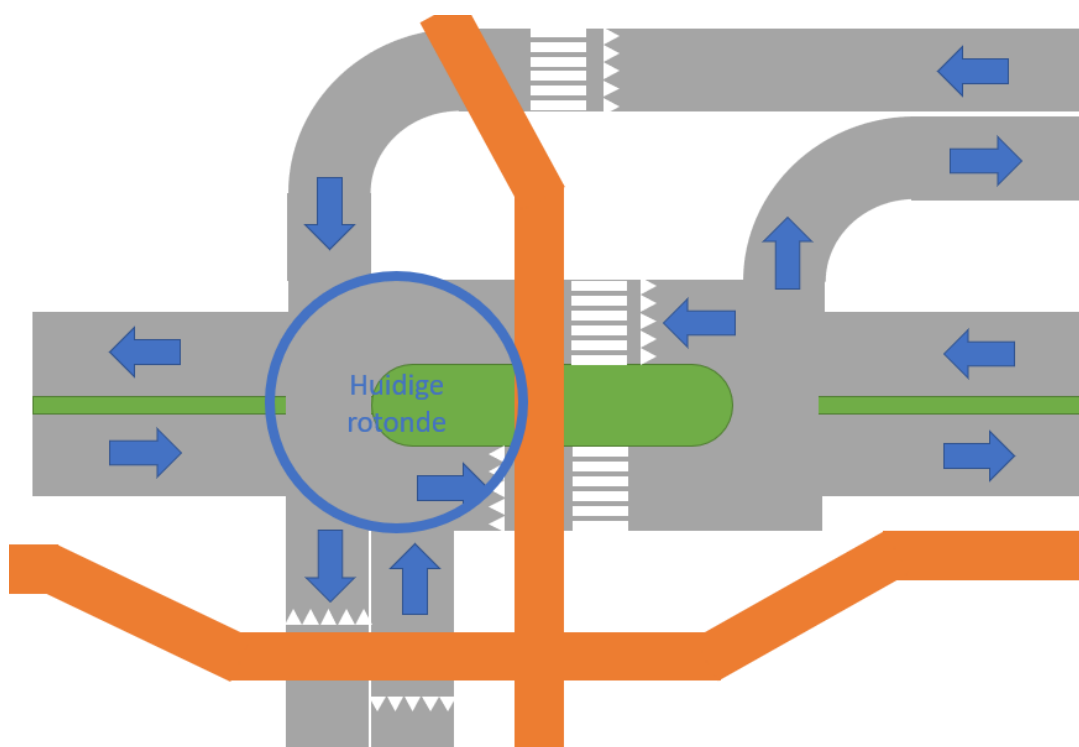
Afbeelding 15: Ontwerp verkeerscommissie

Bij het ontwerp in afbeelding 15 zal gemotoriseerd verkeer op de Postweg (oost) dat voorrang moet verlenen aan de fiets- en voetgangersoversteek op het kruispunt, de doorgang voor gemotoriseerd verkeer richting de Willem de Rijkelaan blokkeren. De verwachting is dat dit de problematiek met betrekking tot de doorstroom niet zal verbeteren.

Het ontwerp uit afbeelding 15 is een complexere verkeerssituatie. Voor basisschoolleerlingen is het inschatten, herkennen en uitvoeren van handelingen op een complexe verkeerssituatie lastig. Een complexe verkeerssituatie zorgt mogelijk voor verwarring. Een rotonde is een herkenbare verkeerssituatie waardoor de voorrangssituatie gemakkelijker te interpreteren is voor basisschoolkinderen.

Een aanvulling op dit ontwerp is om langs de noordzijde van de Postweg een tweerichtingenfietspad te maken. Volgens de verkeerscommissie zal 1/3 van de fietsers in de ochtend dan niet meer over de oversteek fietsen, waardoor de drukte vermindert.

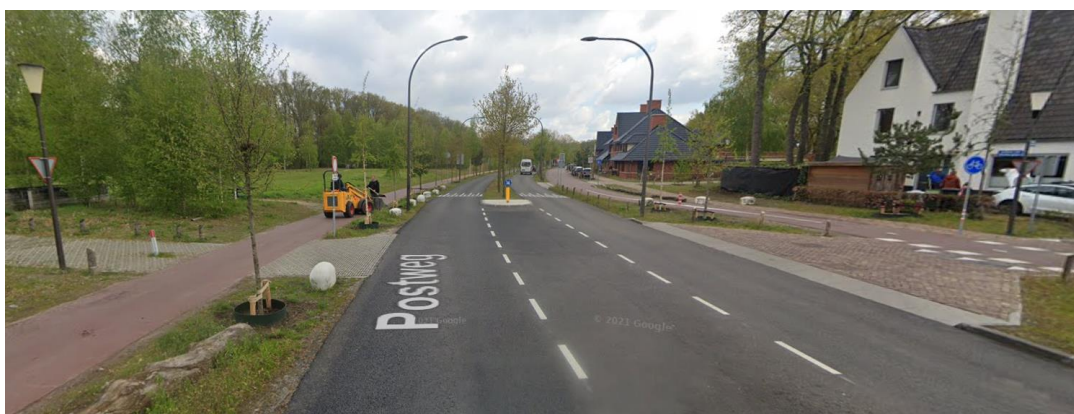
*Afbeelding 16: Aansluiting op het kruispunt Postweg - Colignylaan (bron: Google.maps)*

Op het kruispunt Postweg – Louise de Colignylaan bevindt zich een calamiteitentoeit voor de Willem de Rijkelaan (zie afbeelding 16). Dit kan mogelijk een extra toegang worden voor de Willem de Rijkelaan. Deze toerit is bestraat in grastegels en afgesloten met een paaltje. Door de weg toegankelijk te maken van twee zijden verspreidt het autoverkeer en komen niet alle auto's via de rotonde.

Het is op dit moment niet duidelijk hoeveel auto's vanaf de noordoost zijde van de Postweg richting het kwartier rijden. Voordat deze maatregel overwogen wordt, is het goed om eerst te onderzoeken in hoeverre dit effectief is. Bovendien moeten de effecten afgewogen worden tegen de vermindering van leefbaarheid voor de bewoners rondom de Willem de Rijkelaan en de eventueel toenemende drukte op het kruispunt Postweg – Louise de Colignylaan.
