Bomeneffectanalyse

38 bomen  
De Wieken  
Vught

Dossiernummer 302380

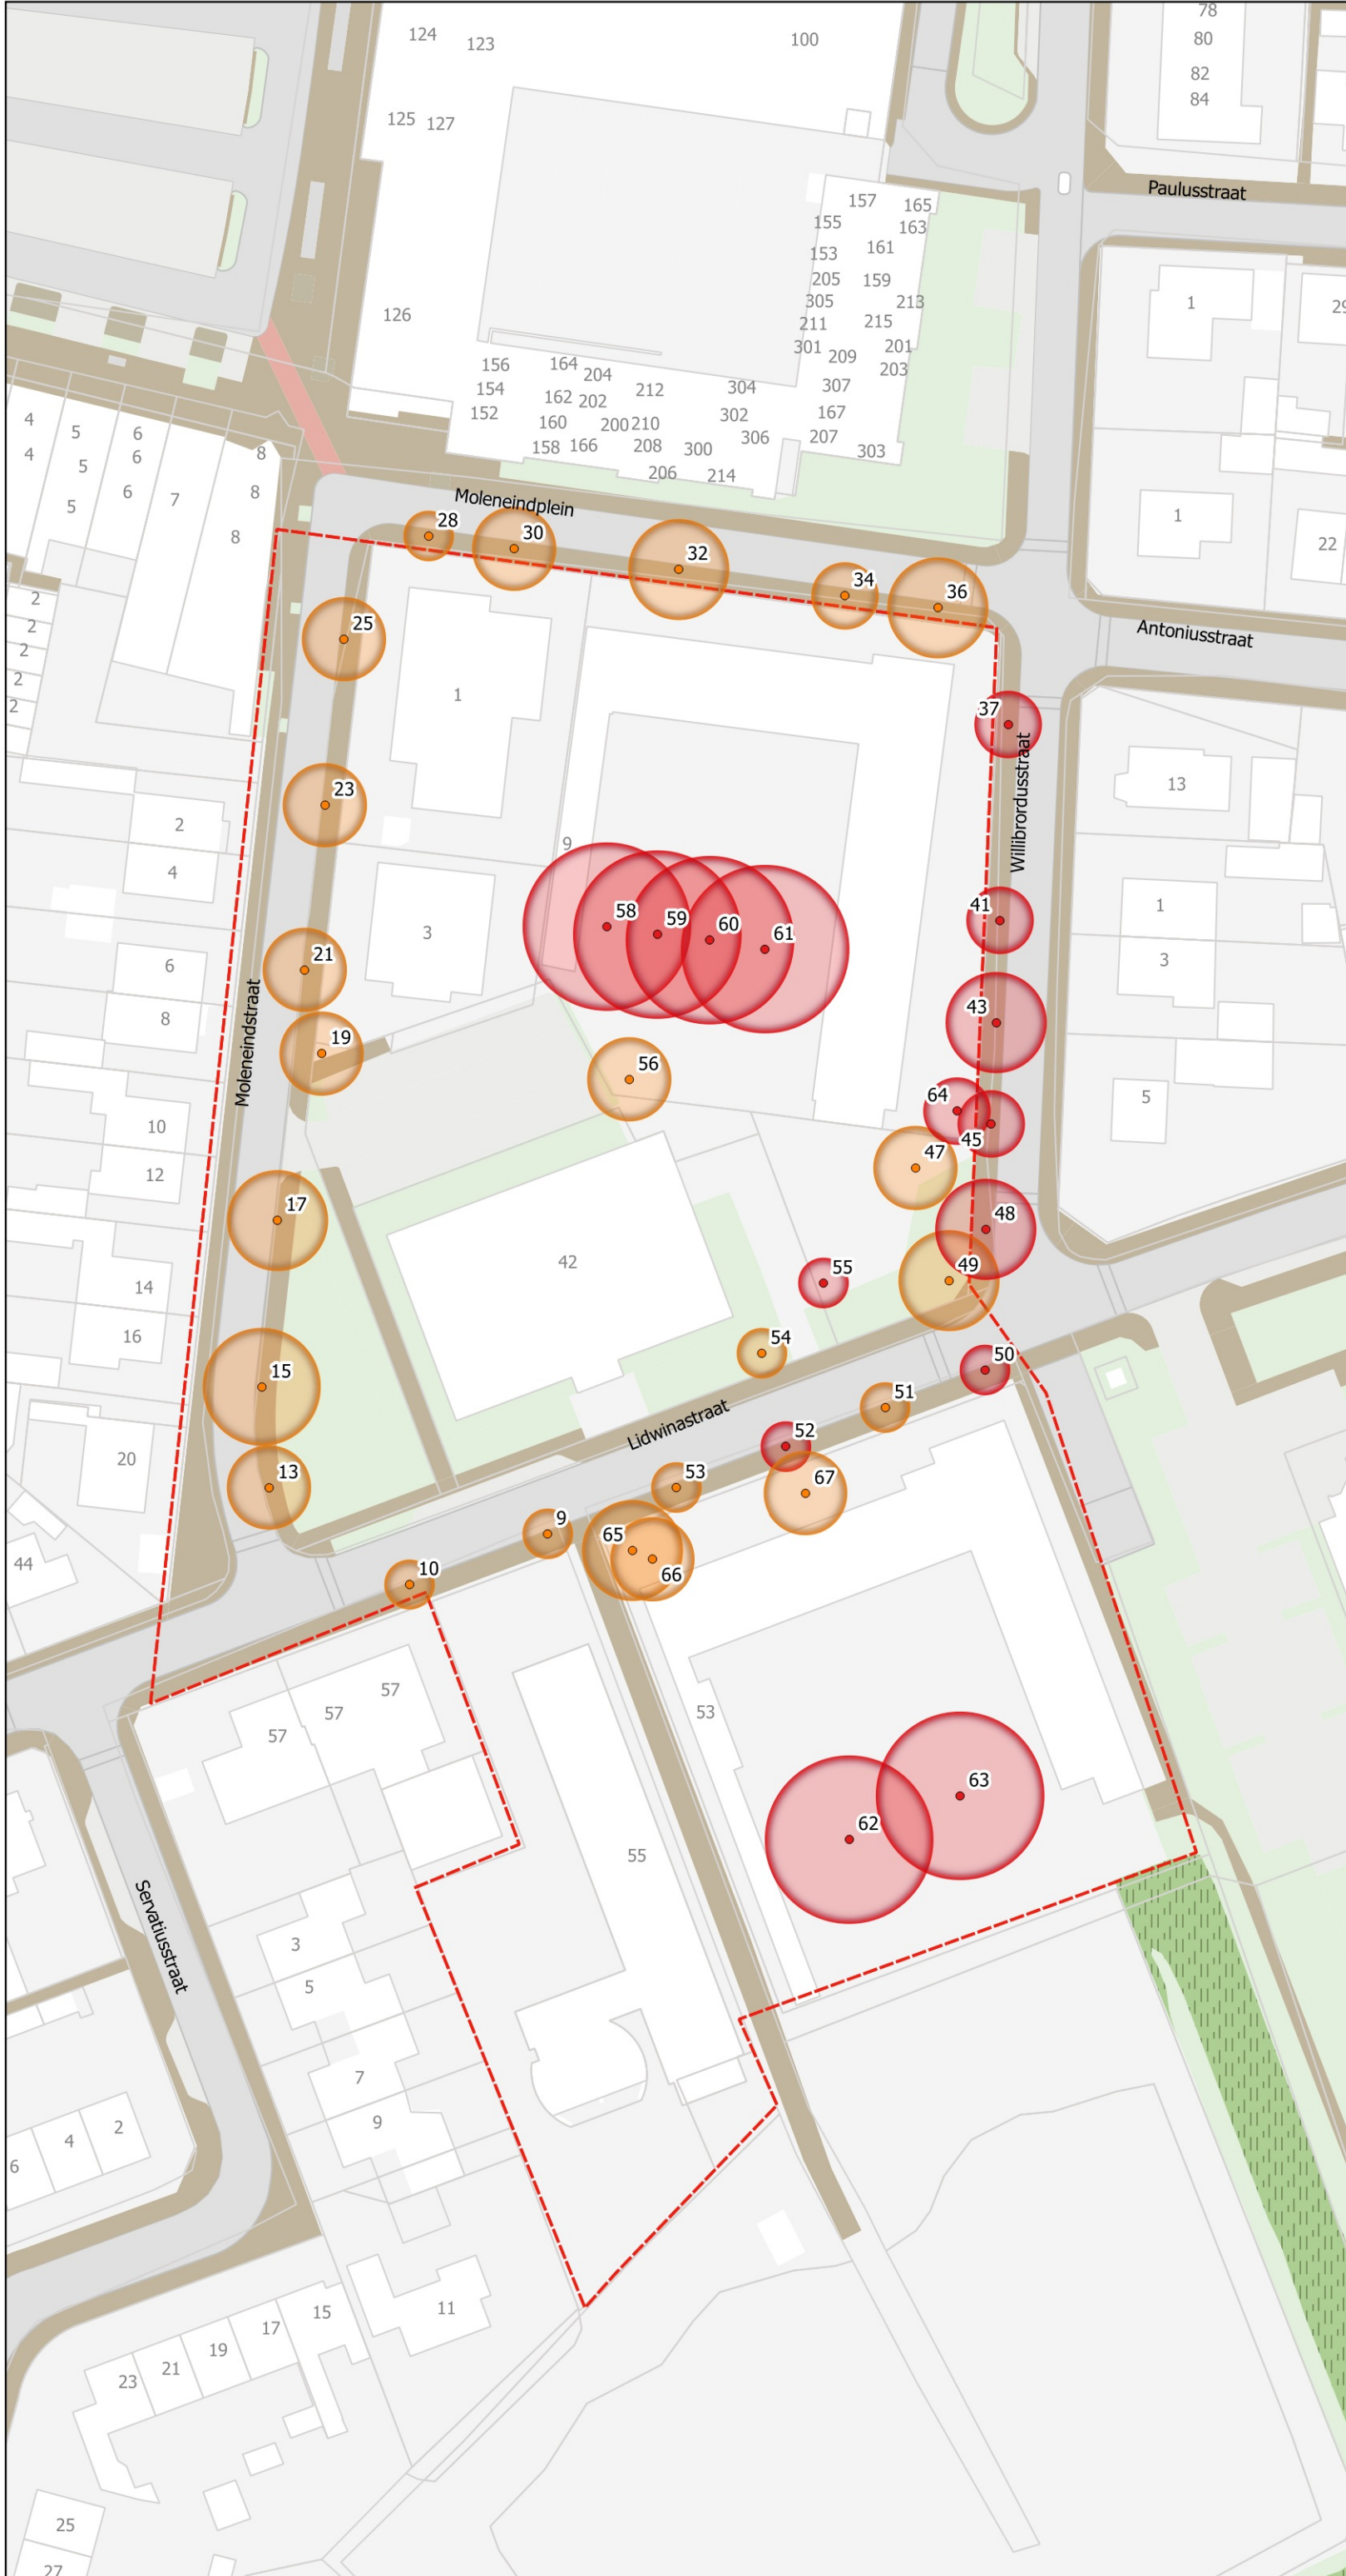
Themakaart effectanalyse

Op 23 bomen hebben de voorgenomen plannen een negatieve invloed en op vijftien bomen is de invloed zeer negatief. Het negatieve effect komt door het vervangen van de verhardingen en het aanleggen van nieuwe opritten en parkeerplaatsen. Als de bestaande zandcunetten afgegraven worden om nieuwe aan te leggen, brengt dit ernstige wortelschade met zich mee. In combinatie met mogelijke bronbemaling voor aanpassing van de ondergrondse infrastructuur kan dit leiden tot ernstig conditieverlies. De bomen aan de zijde van het voormalige schoolgebouw aan de Willibrorduslaan hebben reeds een (sterk) verminderde conditie. We hebben die bomen ingedeeld in de klasse 'zeer negatief', omdat de kans groot is dat de voorgenomen werkzaamheden de toestand van deze bomen verder verslechteren. Dit geldt ook voor de paardenkastanje (boom 58) op het schoolplein, waarop wij symptomen van kastanjabloedingsziekte hebben waargenomen.

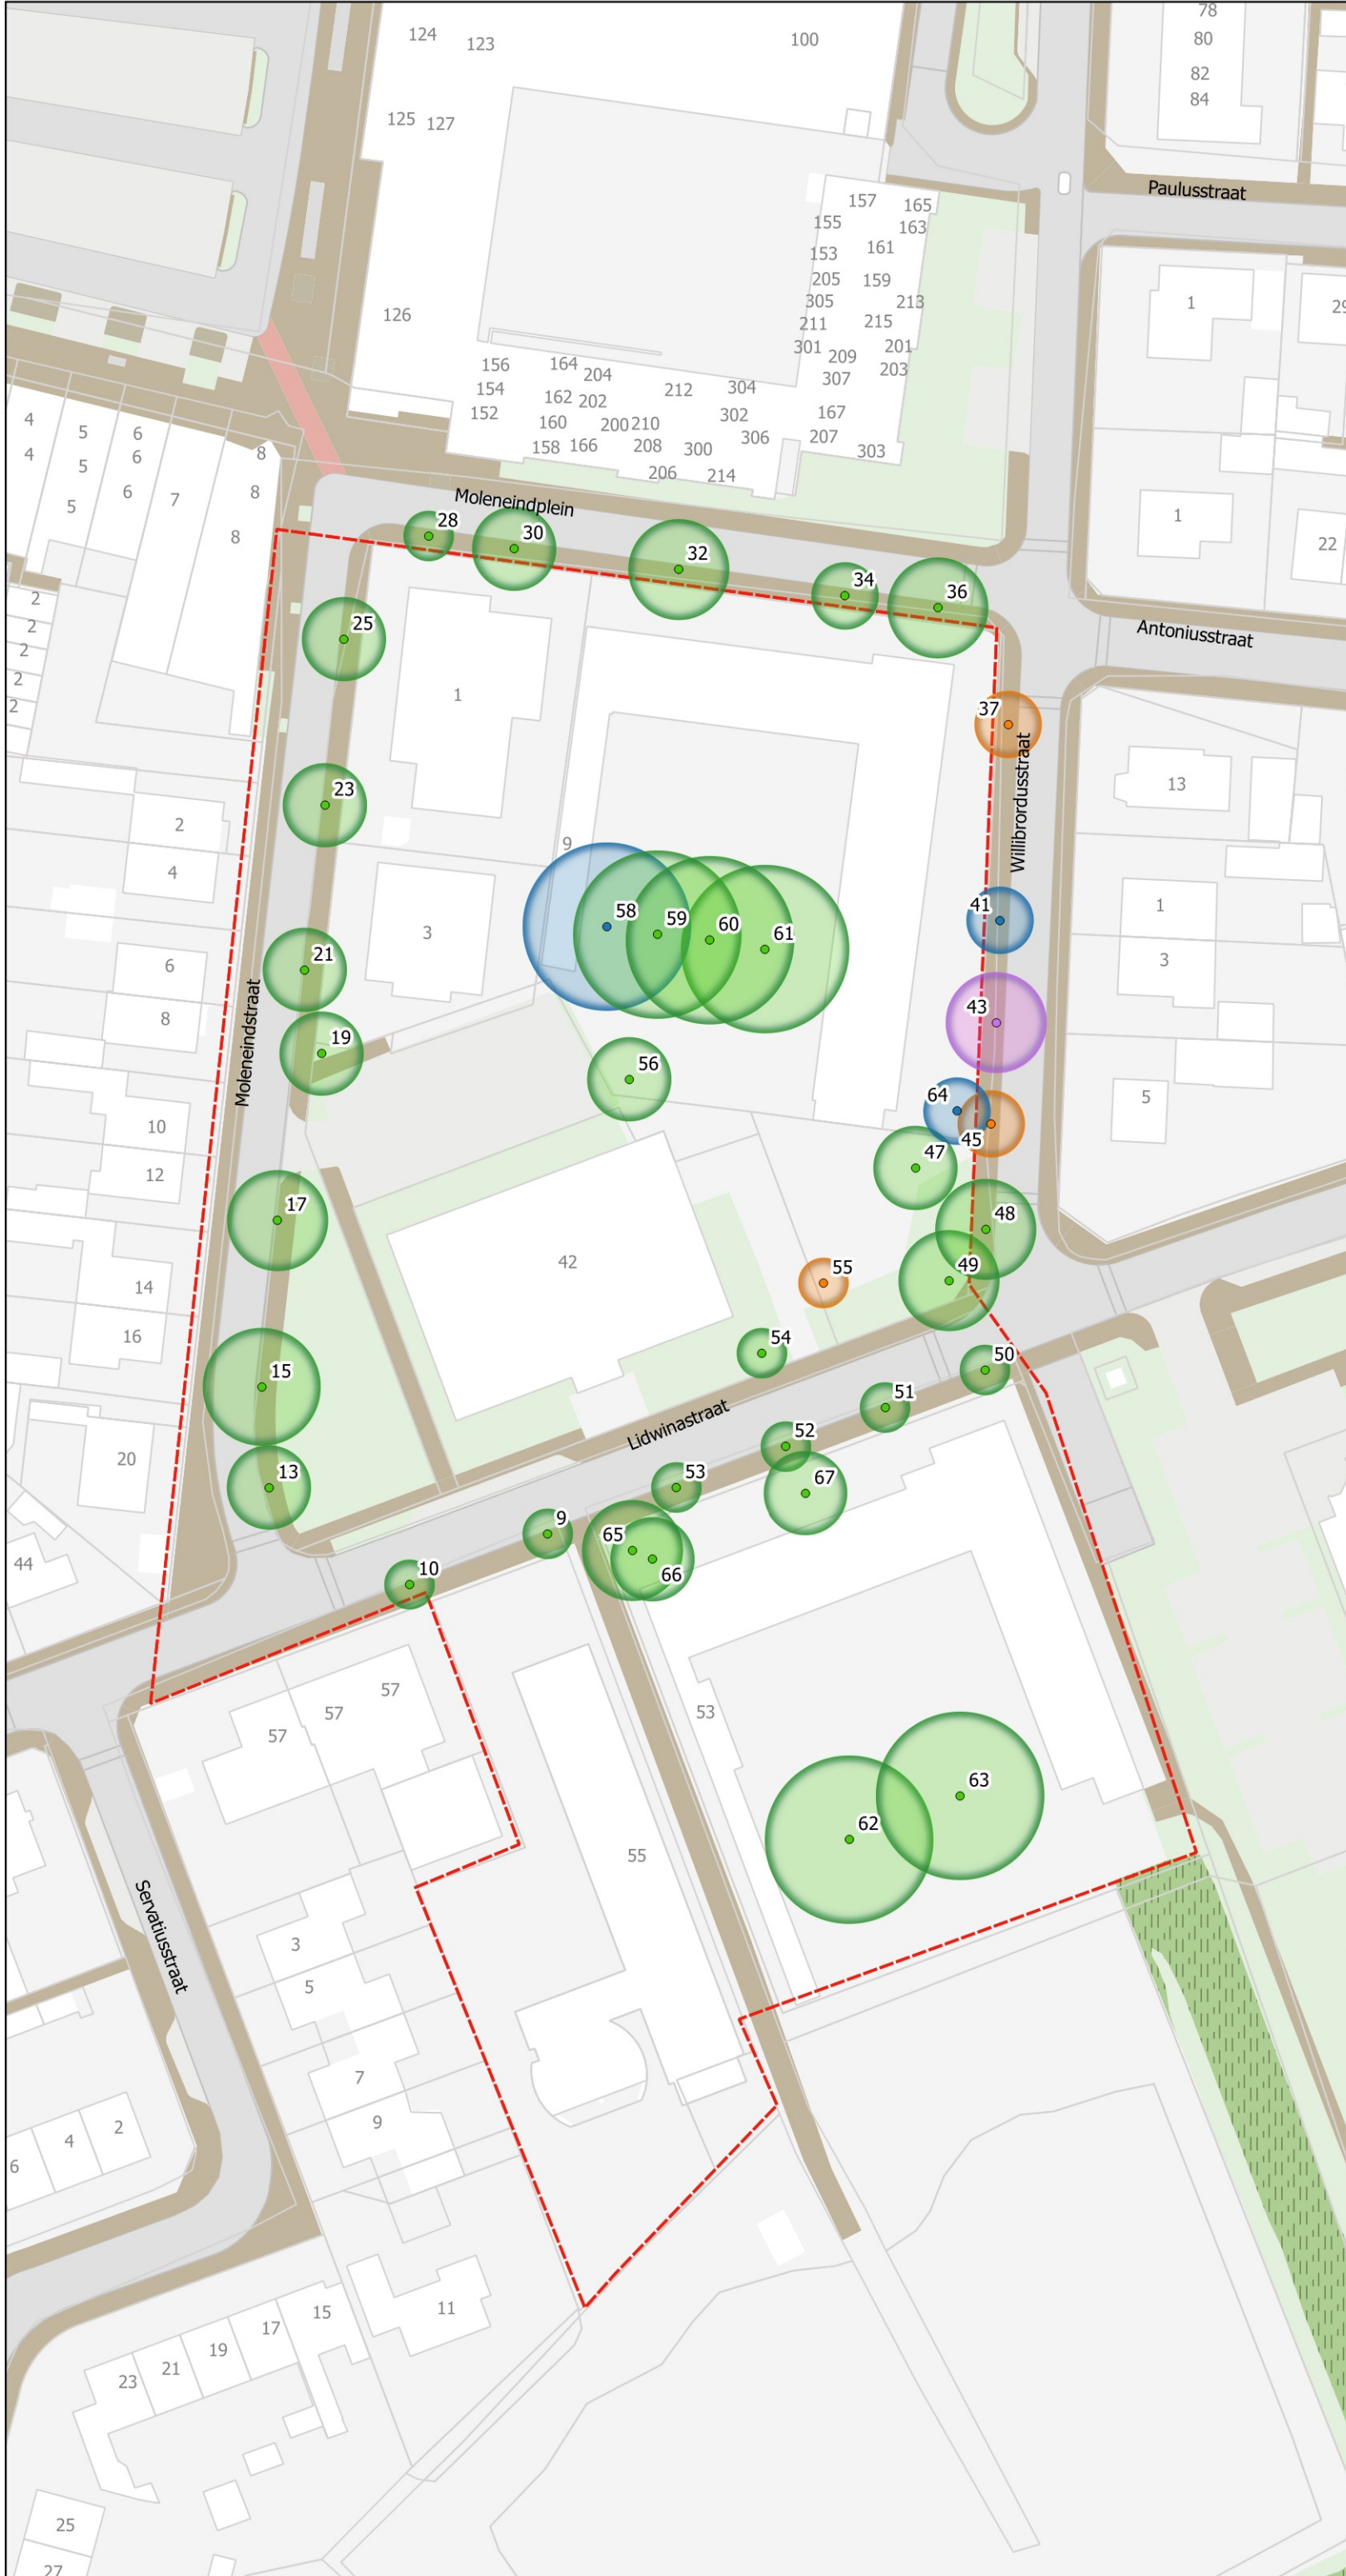
Themakaart toekomstverwachting

Op basis van conditie, gebreken, standplaats en soortspecifieke eigenschappen hebben wij de actuele toekomstverwachting van de bomen bepaald. Van één boom kan de toekomstverwachting pas na nader onderzoek worden bepaald. De toekomstverwachting van de bomen hebben wij samengevat in tabel 4. De toekomstverwachting geldt bij gelijkblijvende omstandigheden, dus zonder invloed van voorgenomen plannen. In bijlage 4 is de toekomstverwachting per boom op een thematische kaart weergegeven.
